ESEMPI APPLICATIVI

Autori: Stefano PODESTA, Sonia PARODI, Lorenzo SCANDOLO

VALUTAZIONE DELLA SICUREZZA SISMICA LINEE GUIDA PER LA VALUTAZIONE E LA RIDUZIONE DEL RISCHIO SISMICO DEL PATRIMONIO CULTURALE

Nella presente relazione è riportata, a titolo esemplificativo, la valutazione della sicurezza sismica dell'Antiquarium Palatino condotta con riferimento ai metodi proposti dalle *Linee Guida per la valutazione e riduzione del rischio sismico del patrimonio culturale*, armonizzate con il D.M. 14 gennaio 2008 – *Norme Tecniche per le Costruzioni*. Nell'ottica di fornire un'esemplificazione dell'iter procedurale proposto dalle Linee Guida la verifica è stata condotta secondo i diversi livelli di valutazione del rischio (LV1-LV3). In particolare per quanto riguarda il livello di valutazione LV3 si è adottato l'approccio dell'analisi statica non lineare in accordo a quanto previsto al punto 7.3.4.1 delle Norme Tecniche per le Costruzioni (D.M. 14 gennaio 2008) e al punto C8.7.1.4 della Circolare 2 febbraio 2009, n° 617. Per la verifica è stato utilizzato il codice di calcolo Tremuri®, che opera nell'ambito dell'approccio di modellazione tridimensionale a telaio equivalente. Le partico

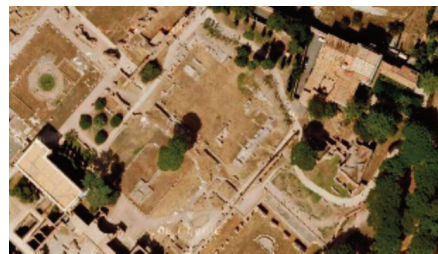
Figura 1. Raffronto tra il progetto previsto per la costruzione (a) e l'attuale conformazione (b).

L'edificio, attualmente sede dell'Antiquarium Palatino, risale al 1868 quando le monache della Visitazione decisero di edificare un nuovo convento in adiacenza a Villa Mills. Del nuovo edificio, che doveva essere a pianta quadrata, furono costruiti solo il lato sud completo di 4 piani ed il lato ovest fino al secondo piano; degli altri due lati furono gettate solo le fondamenta, in quanto nel 1870 la costruzione fu interrotta e non fu più ripresa (Figura 1).

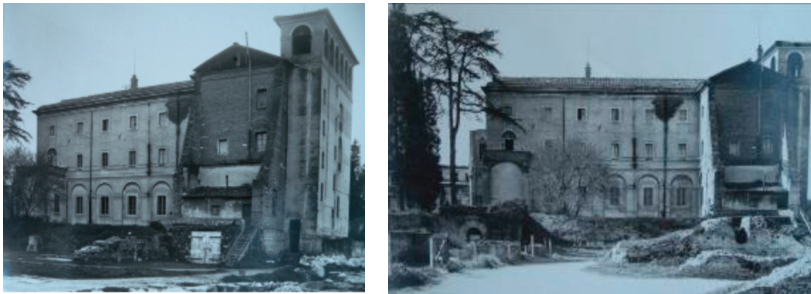
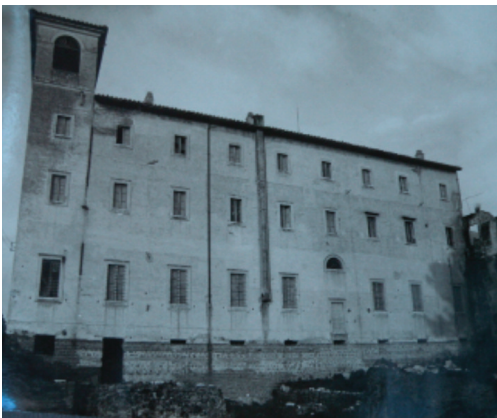
Figura 2.
Prospetti
dell'edificio prima
del restauro
di Bartoli: fronte
nord (a), fronte sud
(b), fronte est (c)
(Archivio
fotografico
Soprintendenza
Archeologica
di Roma).

tolì (Figura 3 e Figura 4), nel corso dei quali venne demolito l'ultimo piano della struttura e la loggia sul lato est (Figura 2).

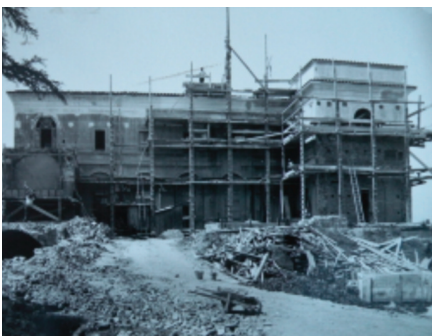
Figura 3.
Antiquarium
Palatino durante
i lavori di restauro
del Bartoli
(Archivio
fotografico
Soprintendenza
Archeologica
di Roma).

Negli anni '30, al fine di adibire la struttura a sede museale, furono realizzate consistenti opere di ristrutturazione ad opera di Alfonso Bar-

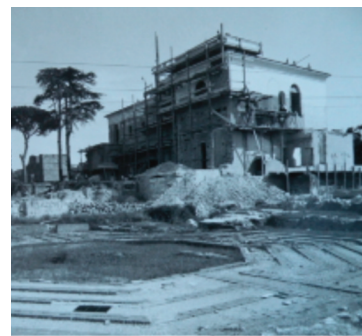
Figura 4.
Antiquarium Palatino
dopo l'intervento del
Bartoli (Archivio
fotografico
Soprintendenza
Archeologica di
Roma).

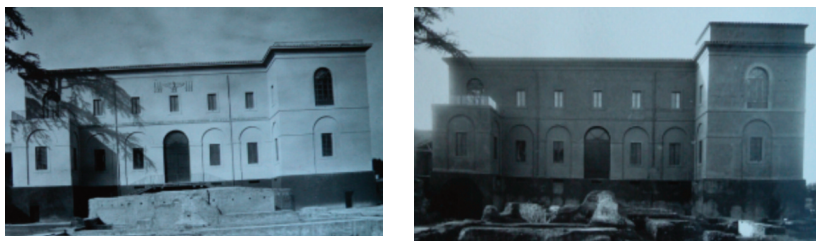
Figura 5.
Sequenza delle
lavorazioni delle
volte a copertura del
piano seminterrato:
riempimento al di
sopra delle volte (a);
posa della rete
elettrosaldata (b);
getto del solaio in
cemento (c)
(documentazione
fornita dall'arch. G.
Tedone,
Soprintendenza
Archeologica di
Roma).

In particolare, le volte a copertura del piano seminterrato, chiamate a sorreggere elevati carichi di esercizio dovuti alla destinazione d'uso a museo, furono messe a nudo, le lesioni consolidate tramite iniezioni di miscela di calce idraulica, fu realizzato un riempimento e, al di sopra di esso, costruito un solaio in cemento armato (arch. G. Tedone – Soprintendenza Archeologica di Roma) (Figura 5). Il solaio in cemento è stato armato con una doppia strato di rete elettrosaldata e collegato alle murature d'ambito con ferri inseriti nei muri (Figura 5).

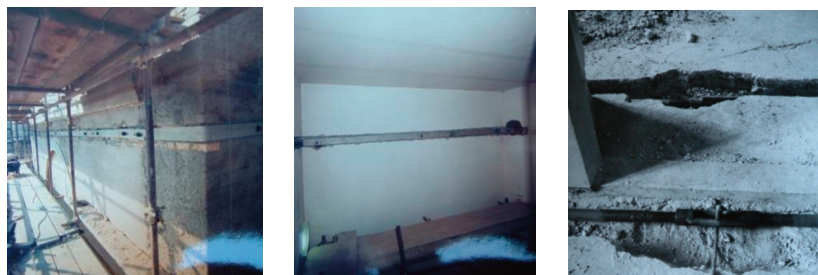
Figura 8.
Catene metalliche
annegate
nel pavimento
(Archivio
fotografico
Soprintendenza
Archeologica
di Roma).

Da foto conservate presso l'archivio fotografico della Soprintendenza Archeologica è inoltre emerso come siano presenti a piano terra due catene metalliche (Figura 8) (Archivio fotografico Soprintendenza Archeologica di Roma) annegate nel pavimento e inserite precedentemente ai lavori degli anni '80.

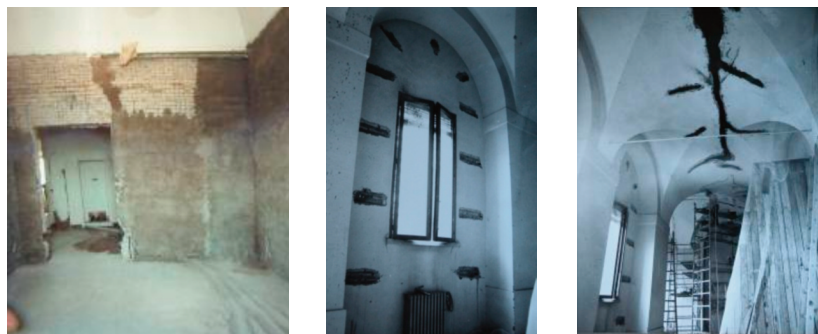
Figura 9.
Progetto intervento
di consolidamento
con betoncino
armato (a); cuciture
armate al piano
primo (b) e
consolidamento
delle lesioni presenti
sulle volte del piano
primo (c) (Archivio
fotografico
Soprintendenza
Archeologica di
Roma).

Anche le strutture verticali sono state consolidate durante i lavori di restauro degli anni '80 durante i quali è stato realizzato un consolidamento di alcune pareti tramite la realizzazione di betoncino armato (Figura 9a). La realizzazione di cuciture armate al primo livello appare inoltre testimoniata dalla documentazione reperita presso l'archivio fotografico della Soprintendenza Archeologica di Roma (Figura 9b, c). Quest'ultima opera può essere fatta risalire ad interventi precedenti a quelli degli anni '80.

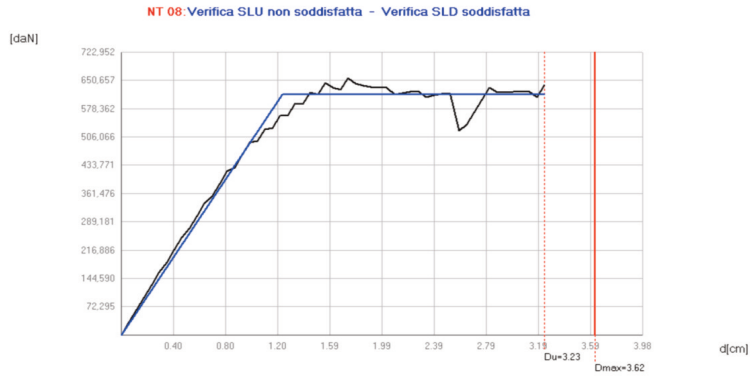
Risultati relativi all'analisi n° 20 in direzione Y

Curva di capacità e bilineare equivalente (la linea rossa continua identifica il punto rappresentativo della risposta attesa per l'edificio dovuta all'azione sismica di progetto; la linea tratteggiata rappresenta la capacità di spostamento della struttura).

Di seguito si riportano, a titolo di esempio, la curva di capacità relativa all'analisi 20 (distribuzione forze I modo, con eccentricità accidentale aggiuntiva verso positivo) e la verifica nei confronti dell'azione sismica caratterizzata da una vita di riferimento di 75 anni. Si riporta, inoltre, il quadro del danneggiamento relativo ad alcune pareti per l'analisi in questione.
